Anticimex Överlåtelsebesiktning av småhus - nivå 1

Fastighetsbeteckning: Ostra 13:1	
Fastighetsägare: Lars Tomas Andersson	
Fastighetsadress: Stallbacken 45	
Postnummer: 635 08	Ort: Eskilstuna

Besiktningdatum: 2022-10-27	Protokollnummer: 67246999
Temperatur: 9 °C	Väderlek: Regn
Tekniker: Carl Segelborg	
E-post: Carl.segelborg@anticimex.se	
Kontor: Eskilstuna	
Närvarande: Säljare medverkande på besiktningen.

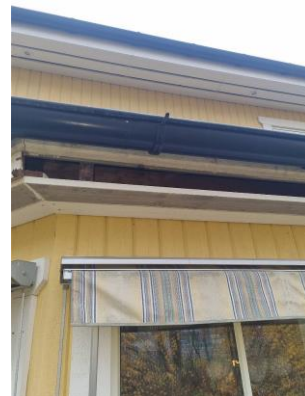
Utvändigt / Fasad

Vindskivor saknas på burstråket. Montera dit för att undvika skada.

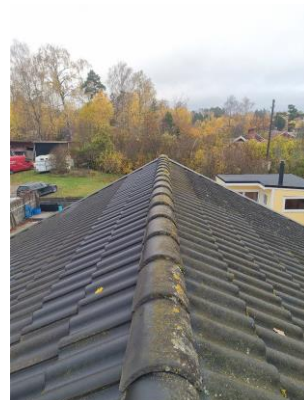
Utvändigt / Tak

Börjar bli en del mosspåväxt på taket, bör tas bort innan det blir mer.

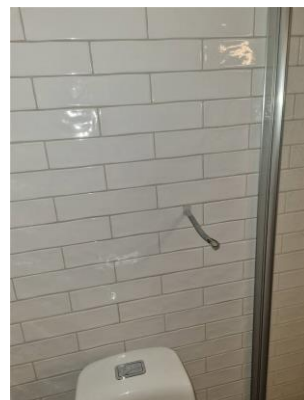
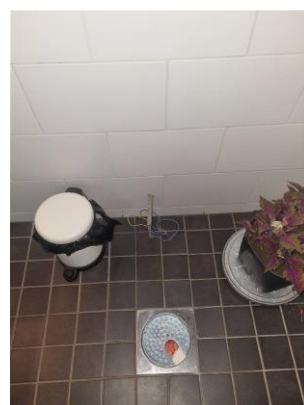
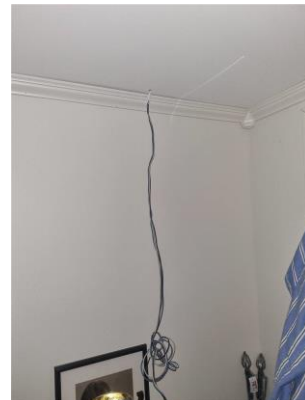
Entréplan / Allmänt

Elinstallationer i tre utrymmen har enligt vår bedömning uppenbara brister.

Elinstallationer i utrymmet är en säkerhetsrisk som kan orsaka både personskador och brand. Observera att besiktning av bostadens elsystem inte har ingått i uppdraget.

Dessa utrymmen är Sovrum på entréplan, badrum på entréplan och badrummet på övreplan.

Kontakta en elektriker för kontroll och åtgärd.

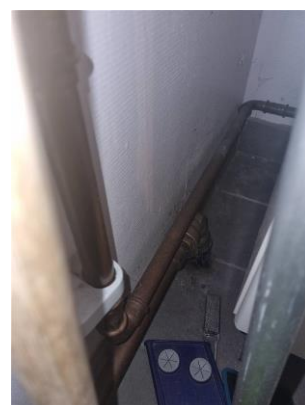
Entréplan / Tvättstuga

Rör genomföring finns i golv.

Rör genomföringar i golvet medför en ökad risk för att vatten tränger ner i omkringliggande konstruktioner och orsakar fuktskador.

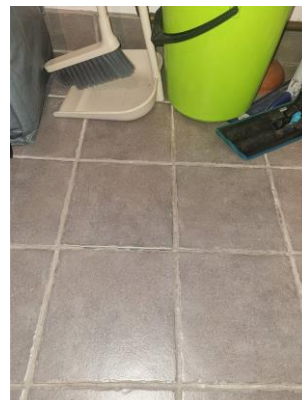
Klinker har släppt från underlaget ("Bom").

Felet som uppstått är att vidhäftningen mellan klinker och underlag har upphört. Sk "bom/ bomljud".
