# Besiktningsprotokoll

Anticimex Överlåtelsebesiktning av småhus - nivå 1

| Fastighetsbeteckning:<br>Grönalund 1 | |

| Besiktningsdatum:<br>2025-05-06 | Protokollnummer:<br>68957365 |

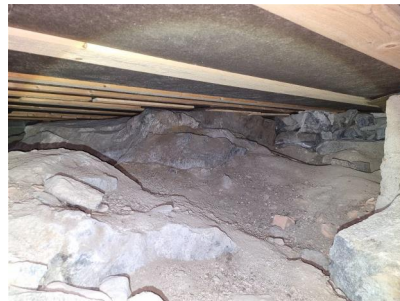
### Utvändigt / Torpargrund

Torpargrund är en riskkonstruktion, vid besiktningen observerades inga synliga skador i de åtkomliga delarna.

Uteluftsventilerade grunder med bjälklag av organiskt material har ofta fuktskador på grund av naturlig fuktpåverkan. Detta kan resultera i mikrobiella skador (angrepp av mikroorganismer) och, i värsta fall, rötskador. Mikrobiell lukt kan då spridas till boendemiljön.

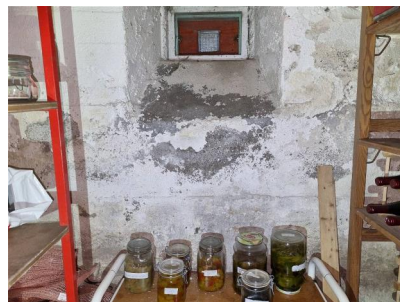
### Utvändigt / Matkällare

Utvändigt fuktskydd är äldre och puts/färgsläpp finns på källarväggar.

Eftersom källarens utvändiga fuktskydd (dagvattensystem, dräneringssystem samt källarytterväggarnas utvändiga fuktskydd) är äldre, så kan systemet ha nedsatt funktion. Detta ökar risken för invändiga fuktskador i källaren.

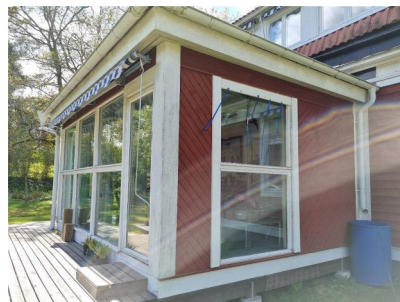
### Utvändigt / Uterum

Isolerglas är äldre och ett allmänt målning och underhållsbehov finns.

Befintliga fönster är äldre vilket betyder att tätningen mellan fönsterrutorna kan vara sämre. Detta kan leda till att missfärgning/imma kan uppstå mellan glasrutorna.

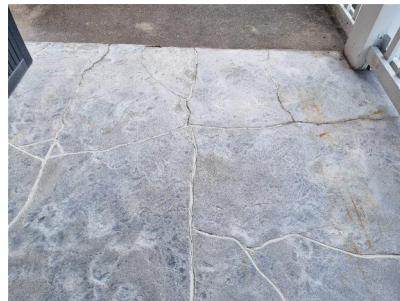
### Utvändigt / Farstubro

Golvskiktet har släppt från underlaget.

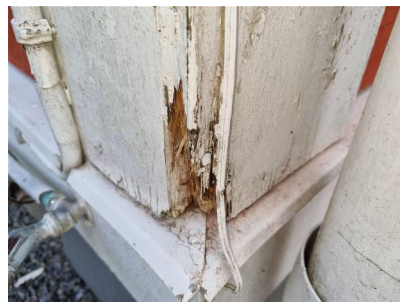
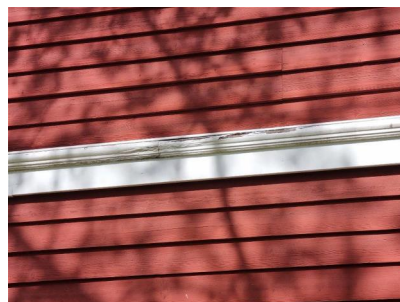
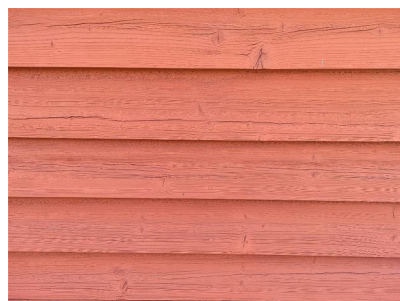
### Utvändigt / Fasad

Fasadbeklädnaden har färgsläpp och torrsprickor. Smärre rötskador finns i fasadpanelen och trädetaljer.

Fasadbeklädnad och träkonstruktioner där målningsbehov finns riskerar att få fukt- och rötskador på grund av sämre vattenavvisande förmåga.

För att öka livslängden på fasadbeklädnaden rekommenderas målning och underhåll. I samband med ommålning rekommenderas att de rötskadade delar byts ut.

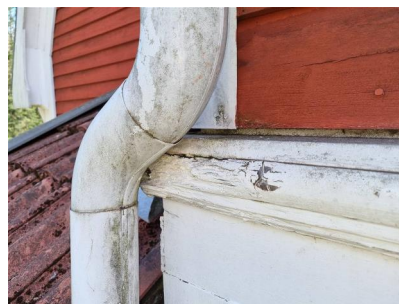
## Utvändigt / Balkong

Rötskador finns i anslutning till balkongen.

De upptäckta rötskadorna kan bero på olika saker, exempelvis bristfälligt underhåll och målning. Vilket ökar att risken för att rötskador uppstår.

Vi rekommenderar en fördjupad undersökning för att bedöma orsak och omfattning.

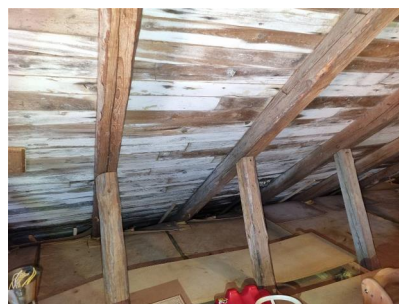
## Utvändigt / Vind

Mikrobiell påväxt finns på underlagstaket vilket är tecken på att vinden tillförs eller har tillförts fukt från bostaden. Detta är ofta tecken på att husets ventilation kan behöva förbättras. Det kan dock variera mellan olika årstider och påverkas även av hur huset brukas samt antalet familjemedlemmar. Läs även mer om detta i bifogat faktablad.

Mikrobiell påväxt finns på underlagstaket.

Detta kan vara ett tecken på att vinden tillförs fukt inifrån bostaden. Observera att besiktning av bostadens ventilationssystem inte har ingått i uppdraget.

För att komma tillrätta med detta kan fuktillförseln inifrån bostaden behöva minskas. Det kan göras genom att ventilationen i bostaden förbättras samt att eventuella otätheter i vindsbjälklaget (tak-/väggvinklar, taklucka med mera) tätas. Läs Anticimex faktablad om ouppvärmda vindsutrymmen för tips och råd.

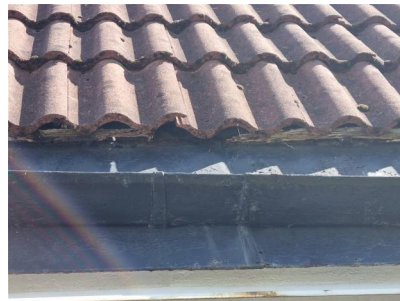
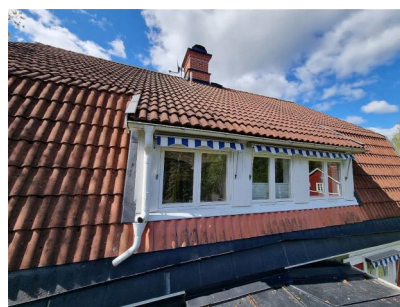
## Utvändigt / Tak

Gällande taket observerades rötskador i läkten och plåtdetaljer är i behov av underhåll. Då jag vid besiktningen inte kunde konstatera om det räcker med att byta ut läktens skadade partier rekommenderar jag en fördjupad undersökning för att bedöma orsak och omfattning.

Taket är äldre och rötskador finns i läkten. Hängrännor och rännalar är rostangripna.

Den upptäckta fuktskadan kan vara ett tecken på en tidigare eller en pågående fuktskada.

Taket är besiktat från stege uppställd mot takfot samt plåttaket och vindsluckan.

Vi rekommenderar en fördjupad undersökning för att bedöma orsak och omfattning. I samband med detta bör man göra en översyn av hela taket och plåtdetaljerna då taket ej är beträtt på grund av hög höjd.

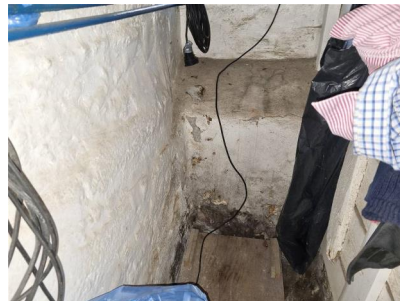
### Källarplan / Allmänt

Utvändigt fuktskydd är äldre och puts/färgsläpp finns på källarväggar.

Eftersom källarens utvändiga fuktskydd (dagvattensystem, dräneringssystem samt källarytterväggarnas utvändiga fuktskydd) är äldre, så kan systemet ha nedsatt funktion. Detta ökar risken för invändiga fuktskador i källaren.

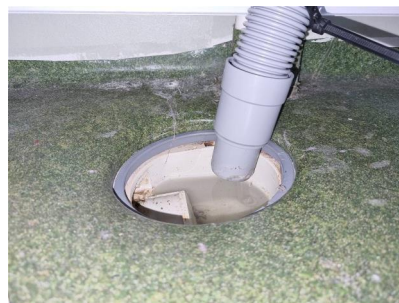
### Entréplan / Tvättstuga

Våtutrymmet är av äldre standard och golvbrunnen ligger ej i våg.

Eftersom funktionen, som innebär att ytskiktet/tätskiktet ska vara vattentätt, kan vara nedsatt finns en ökad risk att vatten tränger igenom ytskiktet/tätskiktet med vattenskador i omkringliggande konstruktioner som följd.

Fuktindikering i utrymmet gav inga förhöjda fuktindikationer.

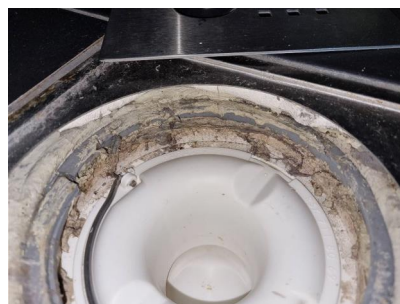
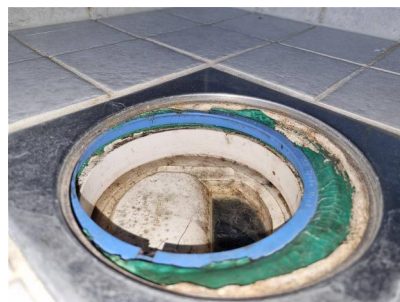
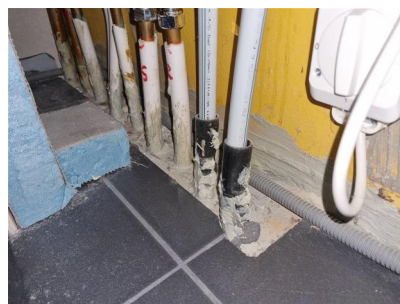
### Övre plan / Badrum

I badrummet på övre plan förekommer brister som innebär en risk för fuktskador som till exempel bristfälliga anslutningar av tätskikt i golvbrunnarna, vid besiktningen indikerades inga avvikande fuktvärden och inga okulära tecken på pågående skador observerades.

Tätskiktet sticker ut under klämringen och klämringen är deformerad i golvbrunnen vid badkaret.  
Klämringen i duschen är ej helt nedtryckt i sitt säte.  
Rör genomföringar finns i golvet samt genom väggen i anslutning till badkaret.  
Inbyggd spolcistern till toalett saknar skvallerrör.

Ovanstående noteringar innebär risk för fuktskador. Vatten kan tränga ner i omkringliggande konstruktioner med fuktrelaterade skador som följd.

Utan skvallerrör finns risk att eventuellt läckage inte upptäcks, vilket också kan leda till fuktskador i omkringliggande konstruktioner.

Normala fuktvärden indikerades mot klinker/kakel.
