Besiktningssprotokoll

Anticimex Överlåtelsebesiktning av småhus - nivå 1

Fastighetsbeteckning: Sundbyholm 2:2	
Fastighetsägare: Hans Fredrik Possnert	
Fastighetsadress: Sundbyholm Skrivartorp 1	
Postnummer: 635 08	Ort: Eskilstuna

Besiktningdatum: 2024-02-20	Protokollnummer: 68119961
Temperatur: 1 °C	Väderlek: Mulet
Tekniker: Carl Segelborg	
E-post: Carl.segelborg@anticimex.se	
Kontor: Eskilstuna	
Närvarande: Säljare medverkade på besiktningen.	
Besiktningstekniker: Carl Segelborg Anticimex Sörmland.

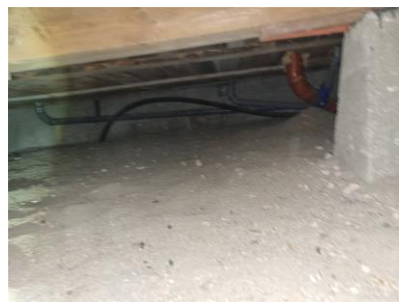
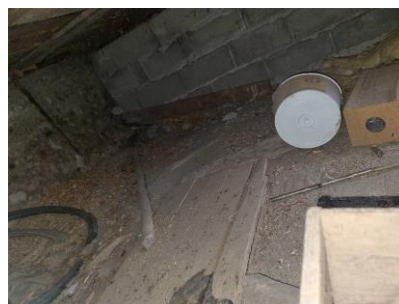
Utvändigt / Torpargrund

Torpargrund är en riskkonstruktion.

Uteluftsventilerade torpargrunder med bjälklag av organiskt material har ofta fuktskador på grund av naturlig fuktpåverkan. Detta kan resultera i mikrobiella skador (angrepp av mikroorganismer) och, i värsta fall, rötskador. Mikrobiell lukt kan då spridas till boendemiljön.

Organiskt material finns i utrymmet.

När man har organiskt material i en fuktig miljö finns en ökad risk för mikrobiell tillväxt (angrepp av mikroorganismer). Detta kan i sin tur leda till att mikrobiell lukt sprids till boendemiljön.

Fastigheten har en torpargrund, vid besiktning av denna så upptäcktes att det förekommer vissa plankor och brädor som ligger nere i grunden. Jag rekommenderar att man håller torpargrunden ren från organiska material. Det fanns inga tecken på mikrobiell påväxt eller fukt i torpargrunden. Jag kommer bifoga ett dokument längst bak i protokollet där det står lite mer ingående vad det innebär att ha en torpar/krypgrund.

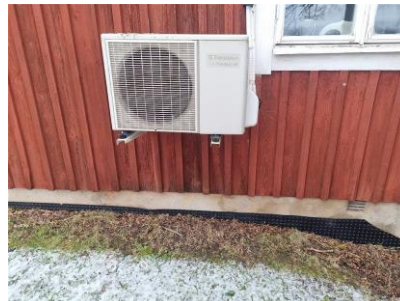
Utvändigt / Markförhållanden

Kondensvatten från luftvärmepumpens utedel leds inte bort från husgrunden.

Detta medför ökad risk för att vatten tränger in i anslutande konstruktioner, vilket i sin tur kan leda till fuktrelaterade skador. Observera att besiktning av byggnadens värmesystem eller värmepumpen inte har ingått i uppdraget.

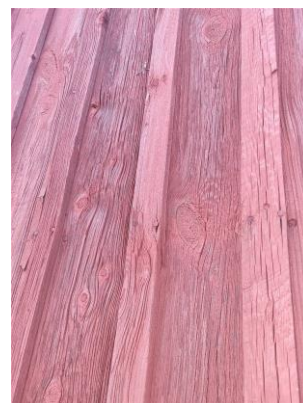
Utvändigt / Fasad

Fasadpanelen är i behov av målning/underhåll.

Fasadbeklädnad och träkonstruktioner där målningsbehov finns riskerar att få fukt- och rötskador på grund av sämre vattenavvisande förmåga. För att öka livslängden på fasadbeklädnaden rekommenderas målning och underhåll. I samband med ommålning rekommenderas att de rötskadade panelbrädorna byts ut.

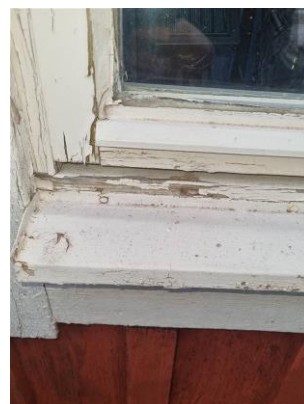
Utvändigt / Fönster

Fönster är i behov av målning/underhåll.

Fönsterbågar och fönsterkarmar där målningsbehov finns riskerar att få fukt- och rötskador på grund av sämre vattenavvisande förmåga.

För att öka livslängden på fönster rekommenderas målning och underhåll.

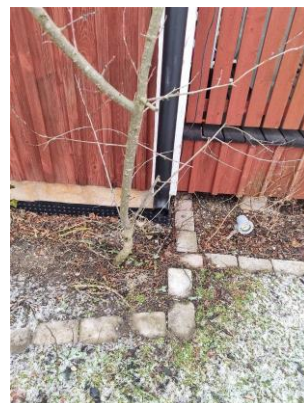
Utvändigt / Hängrännor / Stuprör

Stuprör avslutas nära husliv.

Stuprör som avslutas intill husliv (ovan mark) kan medföra en ökad fuktbelastning på grundmur/sockel med fuktrelaterade skador som följd.

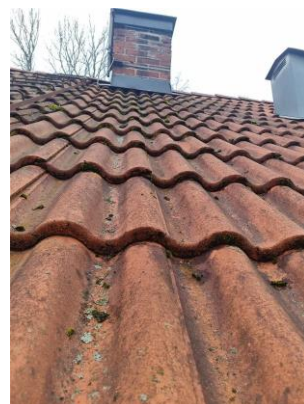
Utvändigt / Tak

Inget att notera.

Besiktades från takfoten.

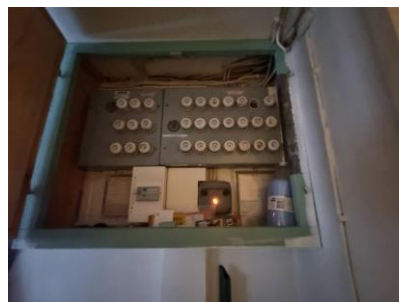
Entréplan / Entréhall

El-centralen har jordfelsbrytare.

Jordfelsbrytare finns installerad vid elcentralen.

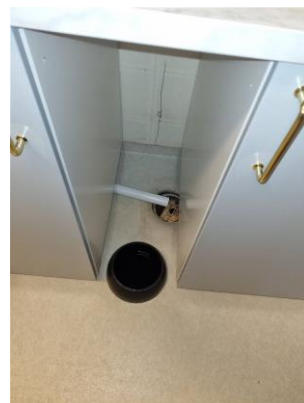
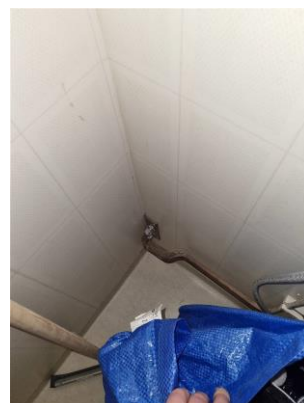
Entréplan / Tvättstuga/dusch

⚠ Våtutrymmet har äldre yt-/tätskikt och rör genomföring finns i vägg.

Rör genomföringar i väggen medför en ökad risk för att vatten tränger in i omkringliggande konstruktioner och orsakar fukt skador.

Eftersom funktionen, som innebär att ytskiktet/tätskiktet ska vara vattentätt, kan vara nedsatt finns en ökad risk att vatten tränger igenom ytskiktet/tätskiktet med vattenskadorna i omkringliggande konstruktioner som följd.

Fuktindikering i utrymmet gav inga förhöjda fuktindikationer.

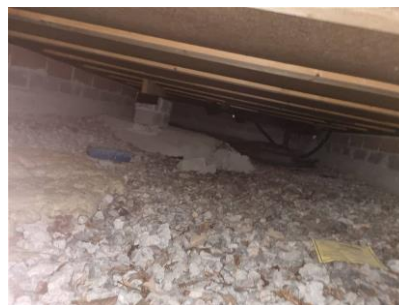
Utvändigt / Torpargrund

Torpargrund är en riskkonstruktion.

Uteluftsventilerade torpargrunder med bjälklag av organiskt material har ofta fuktskador på grund av naturlig fuktpåverkan. Detta kan resultera i mikrobiella skador (angrepp av mikroorganismer) och, i värsta fall, rötskador. Mikrobiell lukt kan då spridas till boendemiljön.

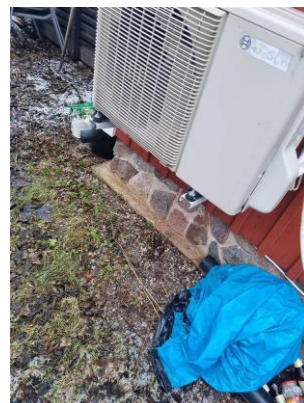
Utvändigt / Markförhållanden

Kondensvatten från luftvärmepumpens utedel leds inte bort från husgrunden.

Detta medför ökad risk för att vatten tränger in i anslutande konstruktioner, vilket i sin tur kan leda till fuktrelaterade skador. Observera att besiktning av byggnadens värmesystem eller värmepumpen inte har ingått i uppdraget.

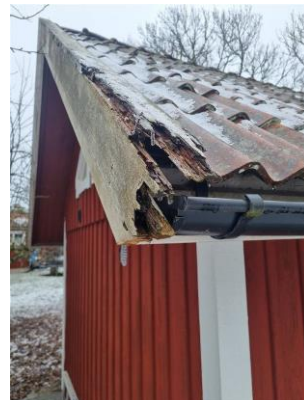
Utvändigt / Fasad

Vindskivor har mindre rötskador.
Fasadpanelen är i behov av målning/underhåll.

Fasadbeklädnad och träkonstruktioner där målningsbehov finns riskerar att få fukt- och rötskador på grund av sämre vattenavvisande förmåga. För att öka livslängden på fasadbeklädnaden rekommenderas målning och underhåll. I samband med ommålning rekommenderas att de rötskadade panelbrädorna byts ut.

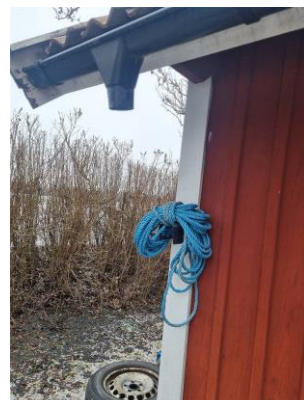
Utvändigt / Hängrännor / Stuprör

Stuprör saknas.

Eftersom stuprör saknas utsätts fasaden och grunden för ökad fuktbelastning, vilket i sin tur kan leda till fuktskador i bakomliggande konstruktioner.

Montera stuprör.

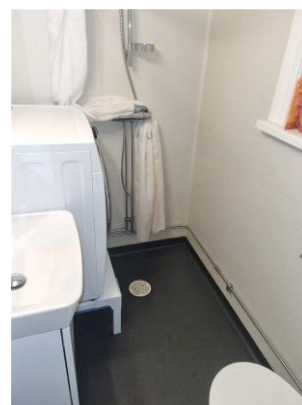
Entréplan / Dusch/Toalett/tvättstuga

Fuktindikering i utrymmet gav inga förhöjda fuktindikationer.
