**Fastighetsuppgifter**

ESKILSTUNA ÖSTRA FYRBY 1:28

Byggnadsbeskrivning  
1½-plans hus med delvis källare

Byggnadsår  
1909

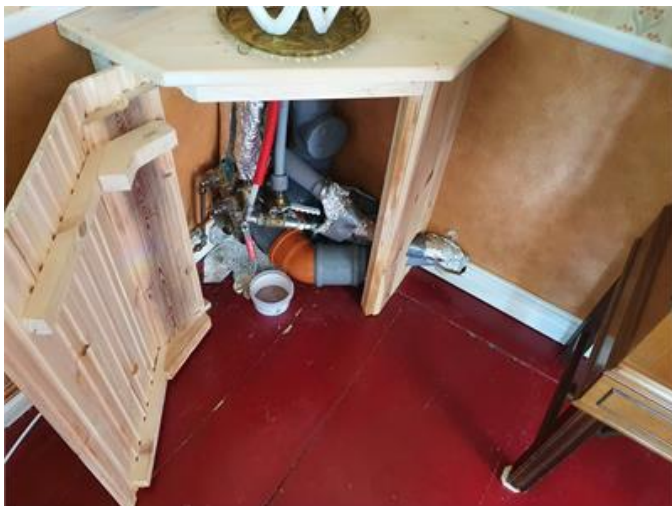
| Besiktningsresultat | | | | | |
|---|---|---|---|---|---|
| Allrum | | x | | | Fuktskydd saknas vid vatteninstallationer. Detta innebär ökad risk för fuktrelaterade skador vid eventuellt läckage. Se även bild sid 6. |

Äldre hus/Entréplan/Allrum:  
Fuktskydd saknas vid vatteninstallationer.

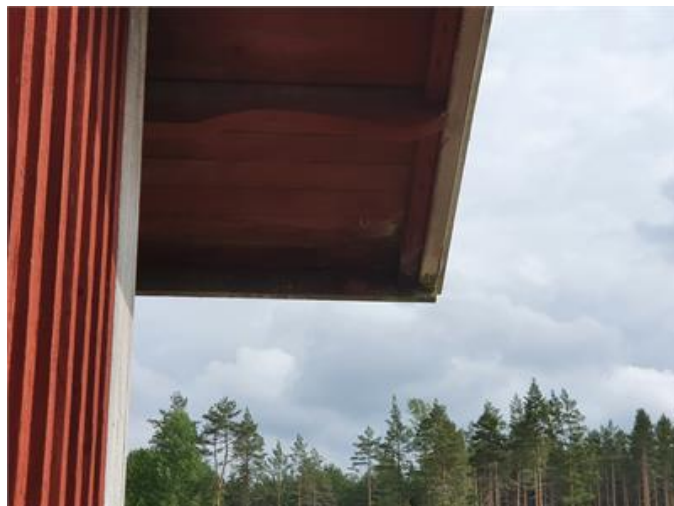
| Besiktningsresultat | | | | | |
|---|---|---|---|---|---|
| Tak | | | X | | - Taket har delvis äldre standard och dess tekniska livslängd anses vara passerad, se även info på protokollets näst sista sida Pos. 2.<br>- Fuktfläckar och rötskador förekommer i takfot. Se även bild sid 6.<br>Kontakta fackman för avgörande om åtgärdsbehov. |

Tak:  
Fuktfläckar och rötskador förekommer i takfot.

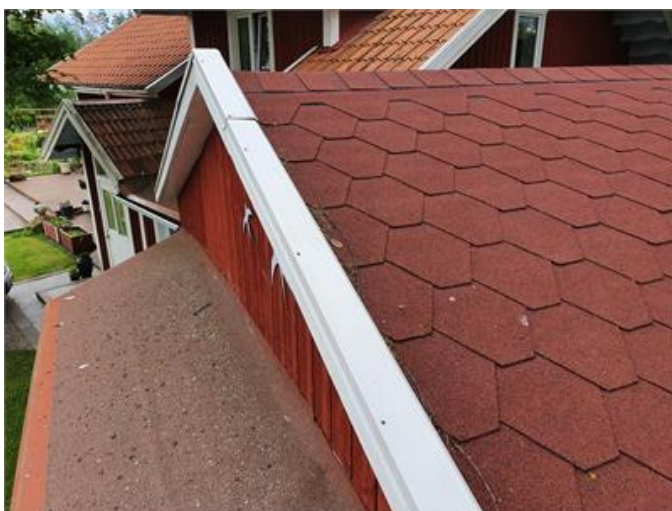
| Besiktningsresultat | | | | | |
|---|---|---|---|---|---|
| | | X | | | - Fotplåtar saknas på taket ovan hängrännor<br>- Plåtar saknas delvis i anslutning mellan tak/fasad. Detta ökar risken för fuktskador. Se även bild sid 6. |

Tak:  
Plåtar saknas delvis i anslutning mellan tak/fasad.
